Établissement d'un état de référence du trait de côte de la Martinique : situation en 2010 et évolution historique depuis 1951

Rapport final

BRGM/RP-61686-FR

Janvier 2013

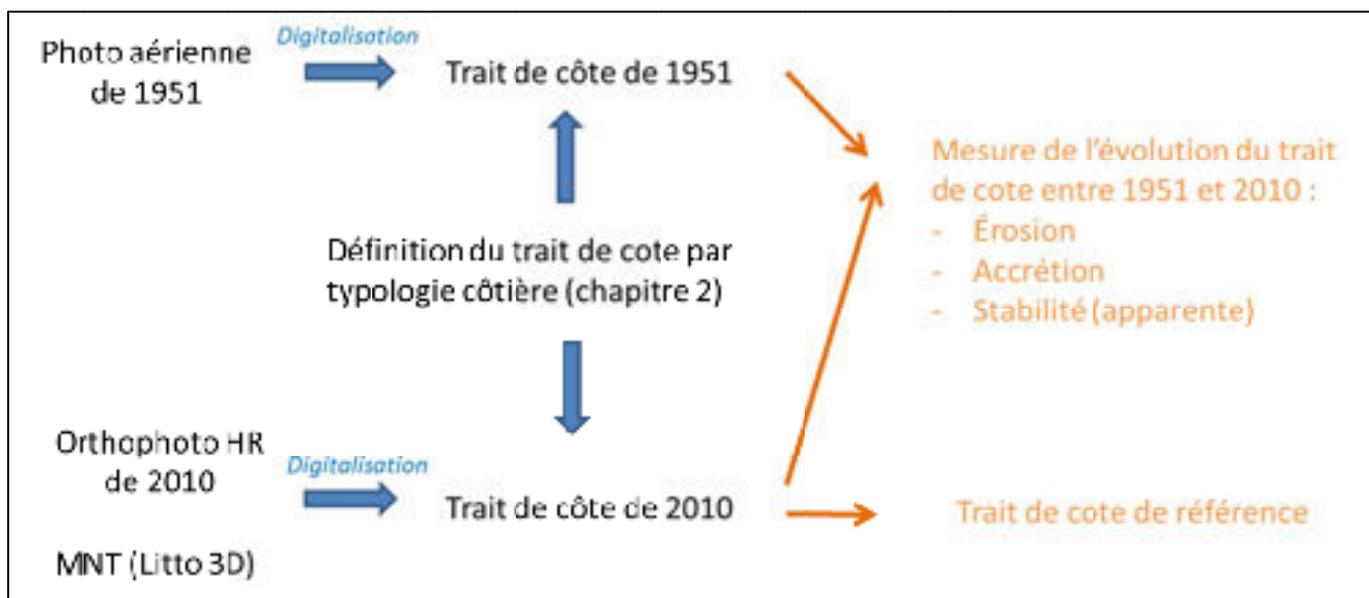
Illustration 1 : Schéma de la méthode suivie et des résultats obtenus

Le principe retenu ici est donc de digitaliser numériquement sur photos-aériennes, le trait de côte de 1951 et celui de 2010, afin de les comparer. Le schéma méthodologique est repris dans la figure suivante (cf. Illustration 1). Le chapitre 2 détaillera comment le trait de côte a été défini.

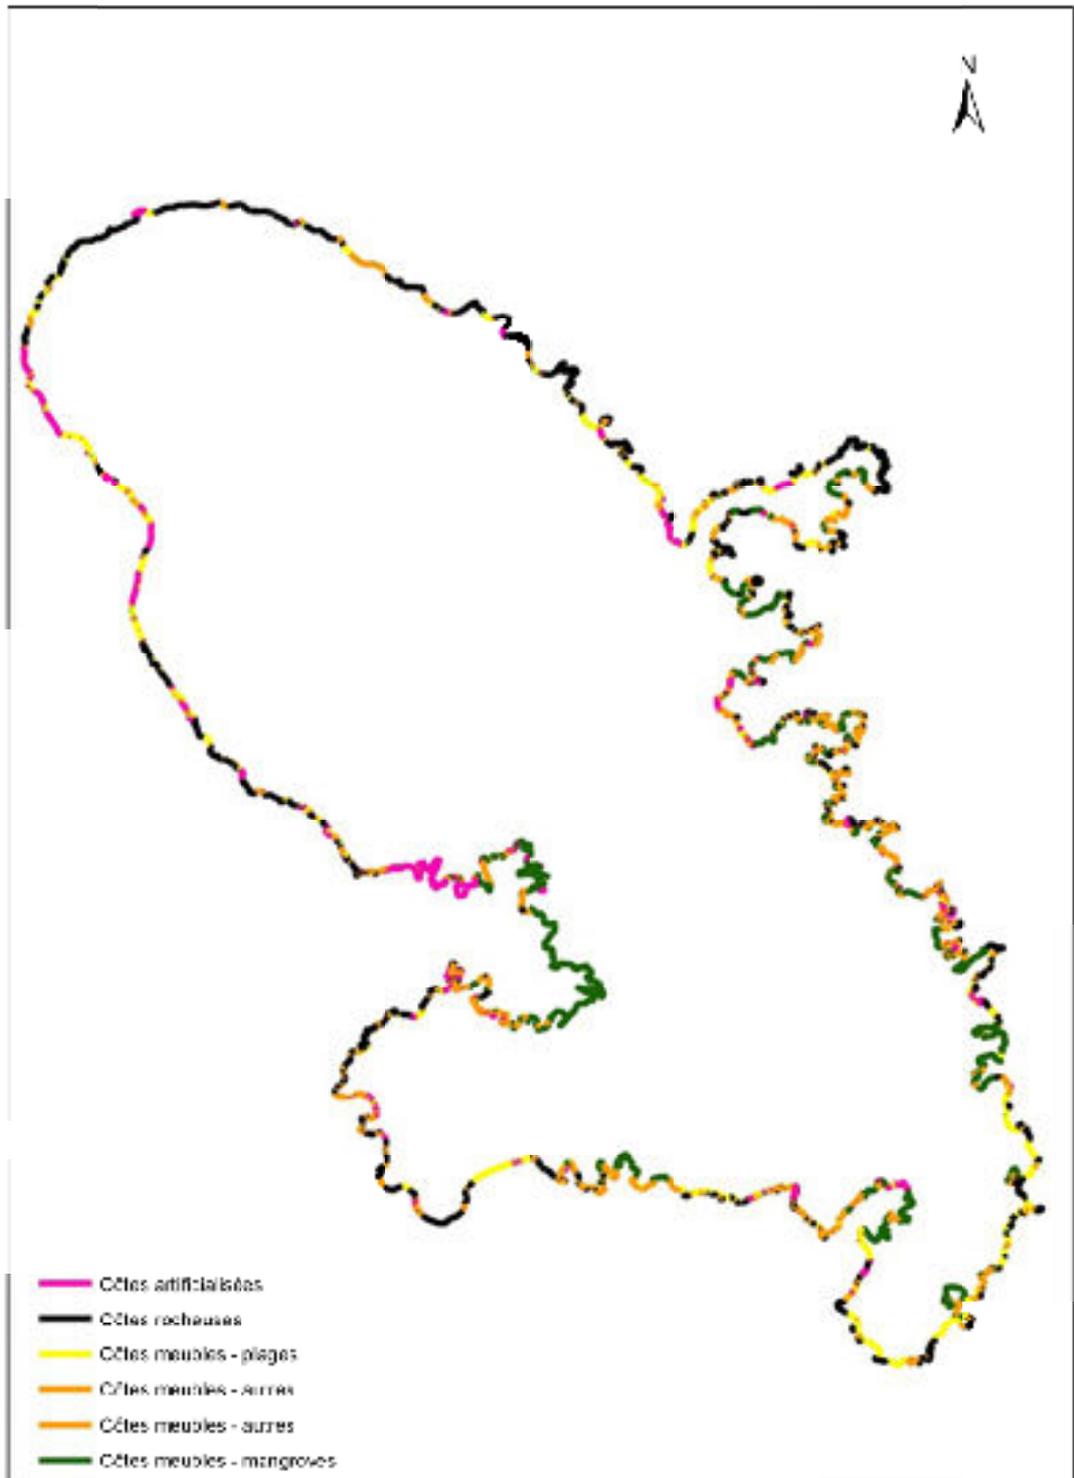
Illustration 7 : Typologie cotière identifiée dans le cadre de cette étude

D'après la caractéristique du littoral martiniquais, dix typologies côtières ont été définies en fonction de trois grands types de côtes : côtes rocheuses, meubles ou artificialisées. La typologie côtière obtenue est représentée en Illustration 7 et Illustration 8.

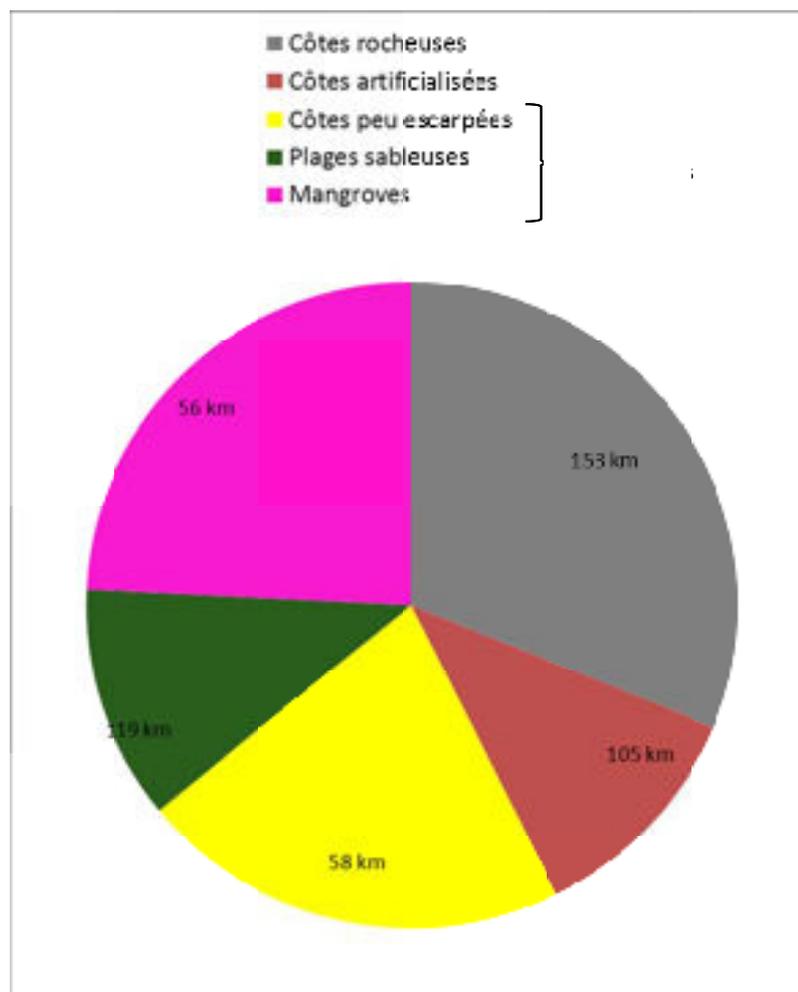
Illustration 8 : Répartition des types de côtes

Les deux-tiers des côtes martiniquaises sont constituées de côtes dites meubles, englobant, la mangrove, des plages sableuses *stricto sensu* et des côtes peu escarpées. Le reste du linéaire se répartit entre des côtes rocheuses (32% du linéaire) et des côtes artificialisées (11% du linéaire), constitués des aménagements portuaires et des ouvrages de défense contre la mer.

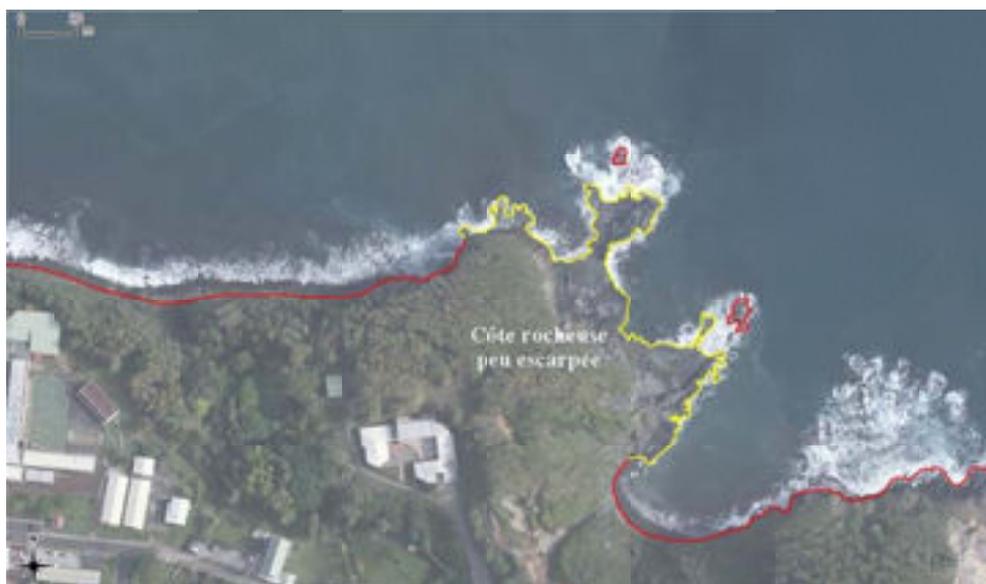
*Illustration 9 : Limite de la zone de "swash" au niveau d'une côte rocheuse peu escarpée et à blocs métriques au niveau du Marigot (côte Atlantique)
Fond cartographique : Ortho HR 2010 – IGN*

Pour les côtes rocheuses peu escarpées et à blocs métriques : limite de la zone de « swash » ou contact eau-roche quand cette limite n'est pas visible (cf. Illustration 9)

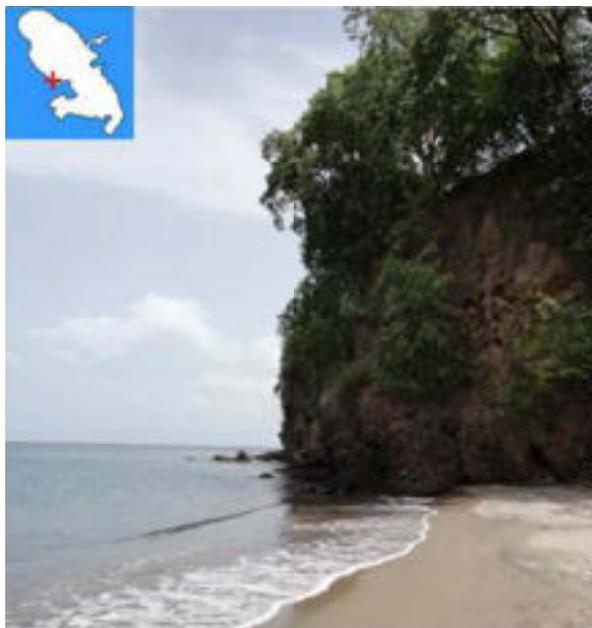
Illustration 10 : Exemple de falaise escarpée et de plage sableuse dans la ville de Schoelcher (Madiana plage). Source : Paulineau M. (2012)

Pour les côtes à falaises escarpées : pied de falaise (cf. Illustration 10 et Illustration 11)

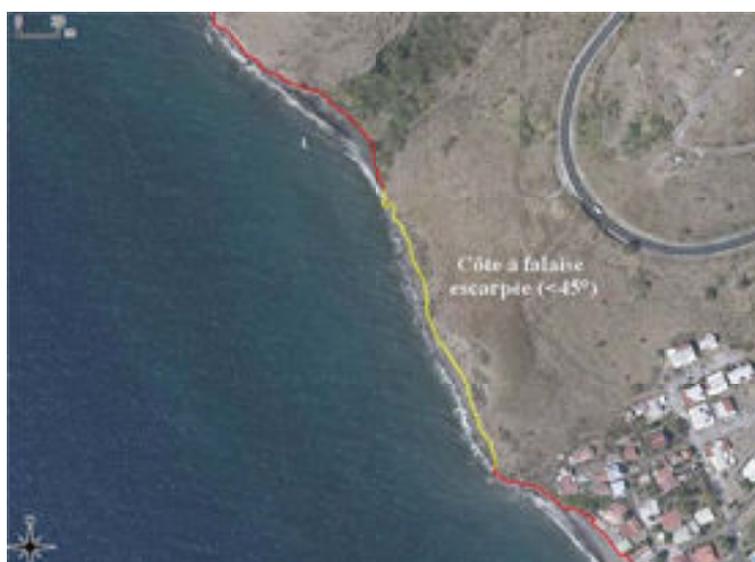
Illustration 11 : Limite du pied de falaise au niveau d'une côte à falaise escarpée au niveau du Carbet (côte Caraïbe). Fond cartographique : Ortho HR 2010 – IGN

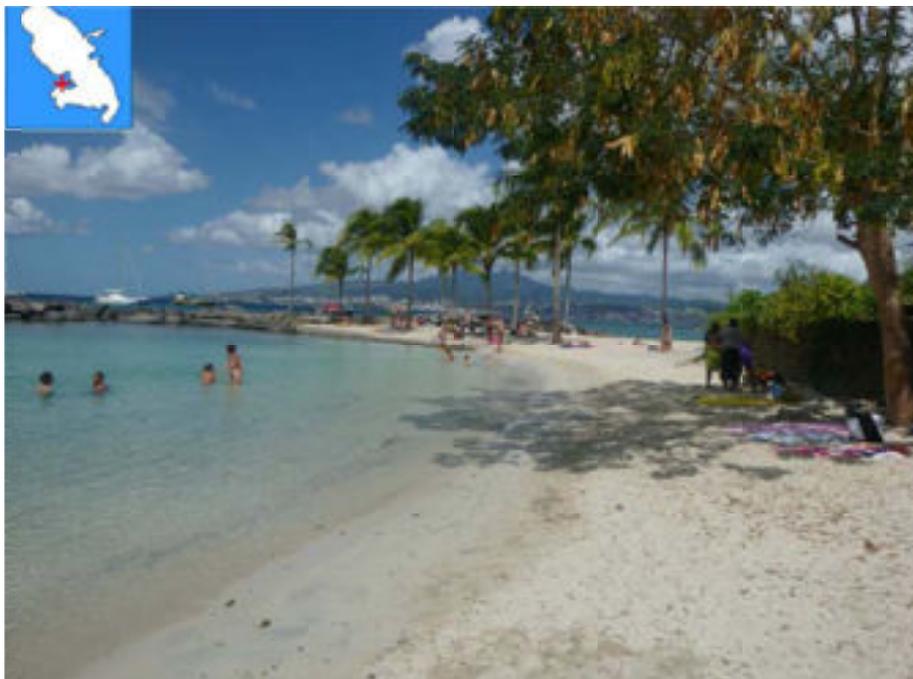
Illustration 12 : Plage sableuse de la Pointe du bout aux Trois-Ilets. Source : Paulineau M. (2012)

Pour les plages sableuses : limite sable-végétation (cf. Illustration 12 et Illustration 13)

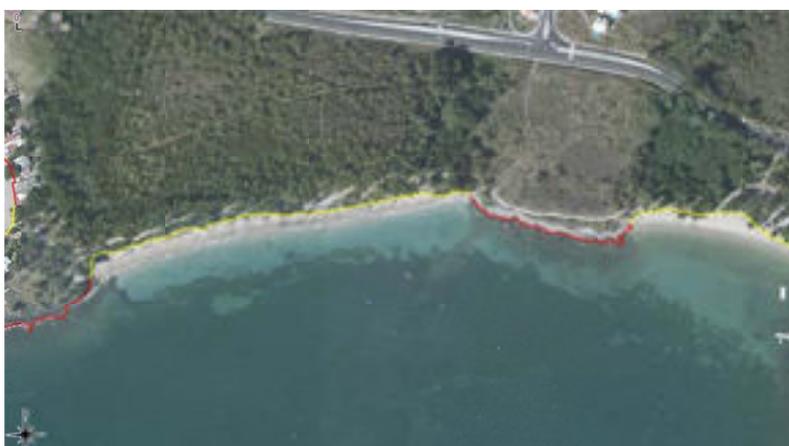
*Illustration 13 : Limite de la végétation des plages sableuses à Sainte-Luce (sud de l'île)
Fond cartographique : Ortho HR 2010 - IGN*

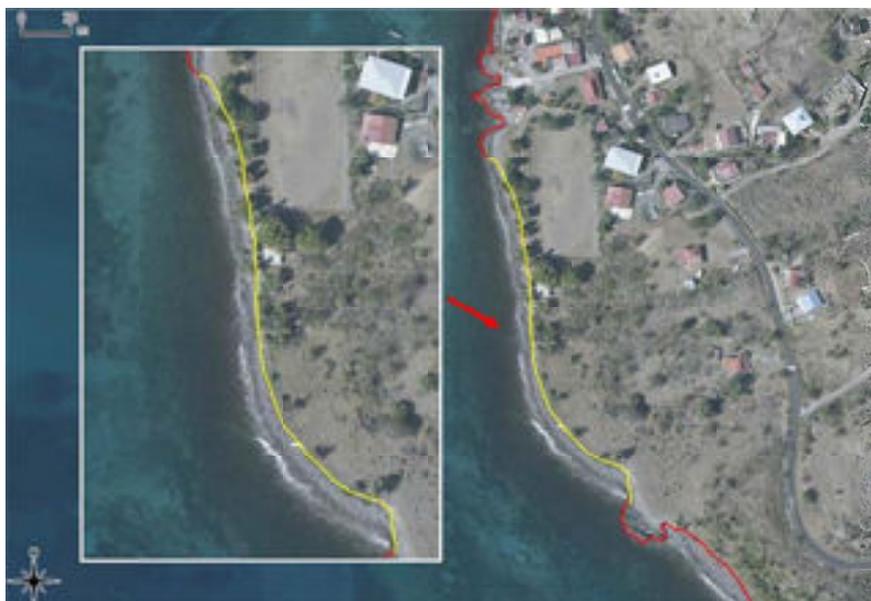
*Illustration 14 : Limite du haut d'un cordon de galets au Diamant (sud de l'île)
Fond cartographique : Ortho HR 2010 - IGN*

Pour les cordons de galets : le haut du cordon de galets ou la limite de végétation (cf. Illustration 14)

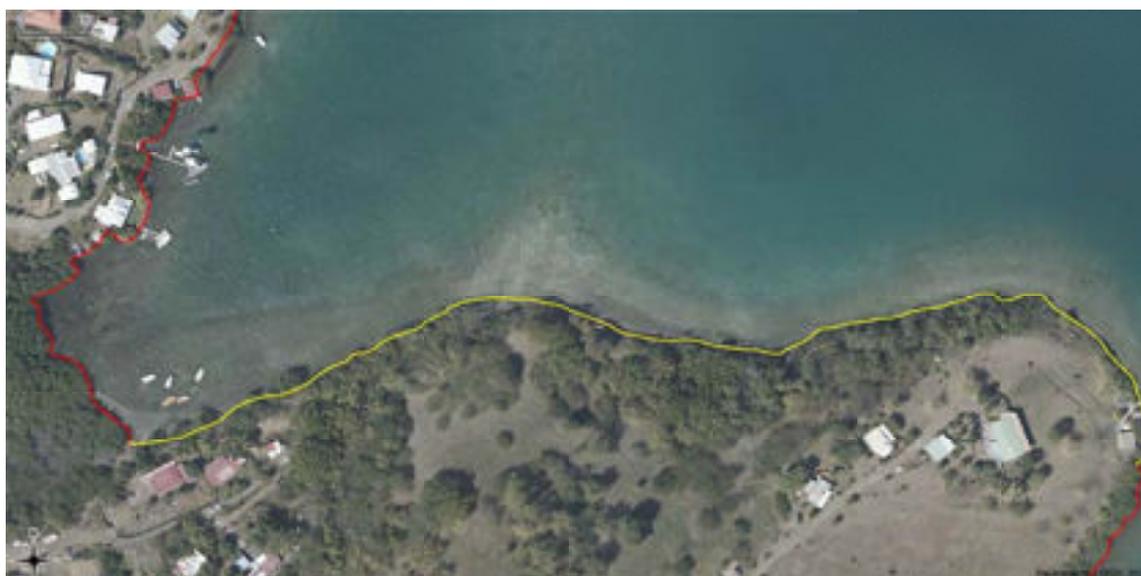
*Illustration 15 : Limite du pied de versant d'une côte peu escarpée végétalisée à Trinité (côte Atlantique)
Fond cartographique : Ortho HR 2010 - IGN*

Pour les côtes peu escarpées végétalisées et remblais : limite de végétation ou pied de versant (cf. Illustration 15)

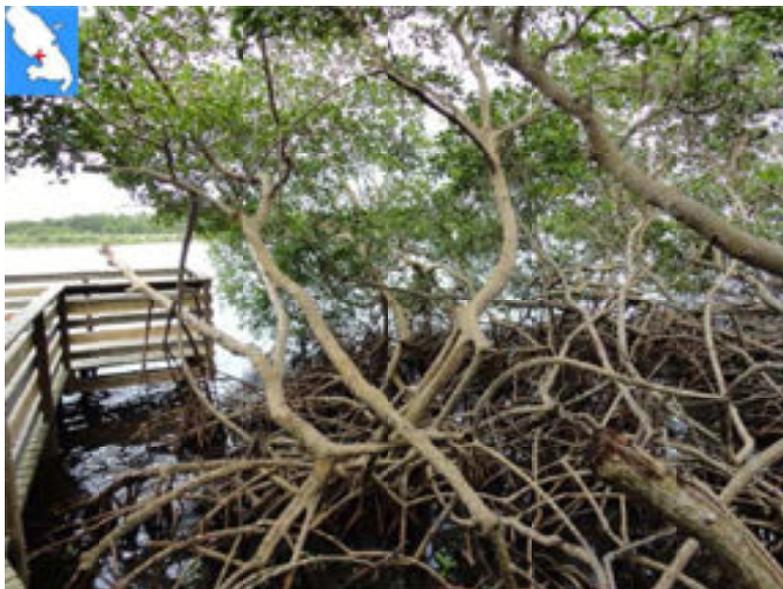
Illustration 16 : Mangrove de Morne Cabrit au Lamentin. Source : Paulineau M. (2012)

Pour les mangroves : le front de la mangrove (cf. Illustration 16 et Illustration 17)

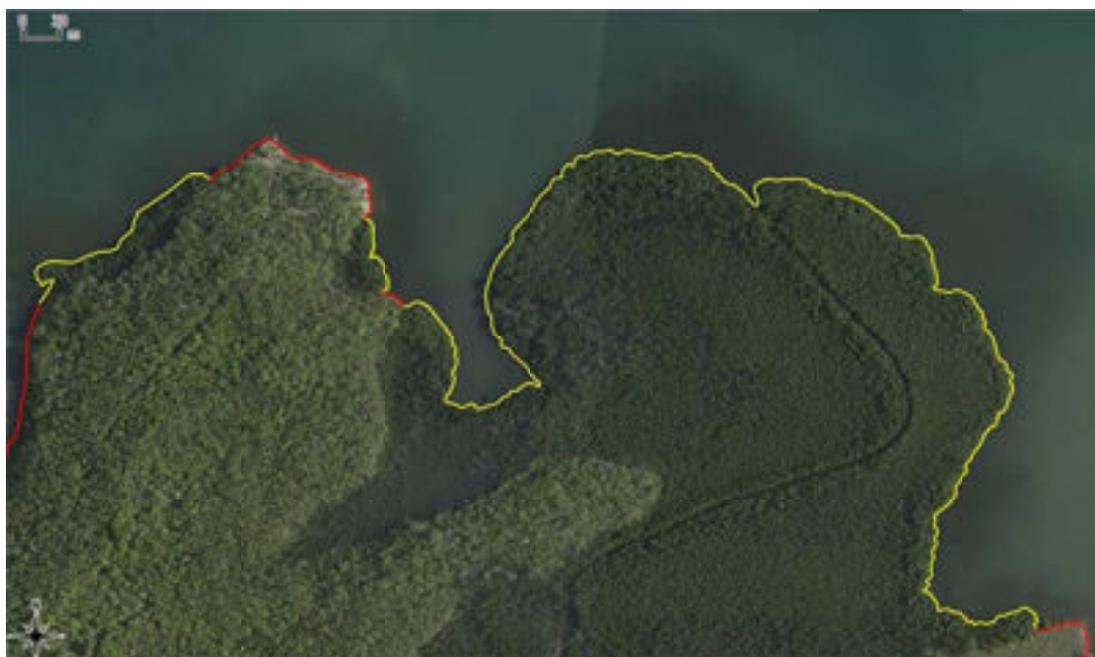
*Illustration 17 : Limite du front d'une mangrove des Trois-Ilets (côte Caraïbe)
Fond cartographique : Ortho HR 2010 - IGN*

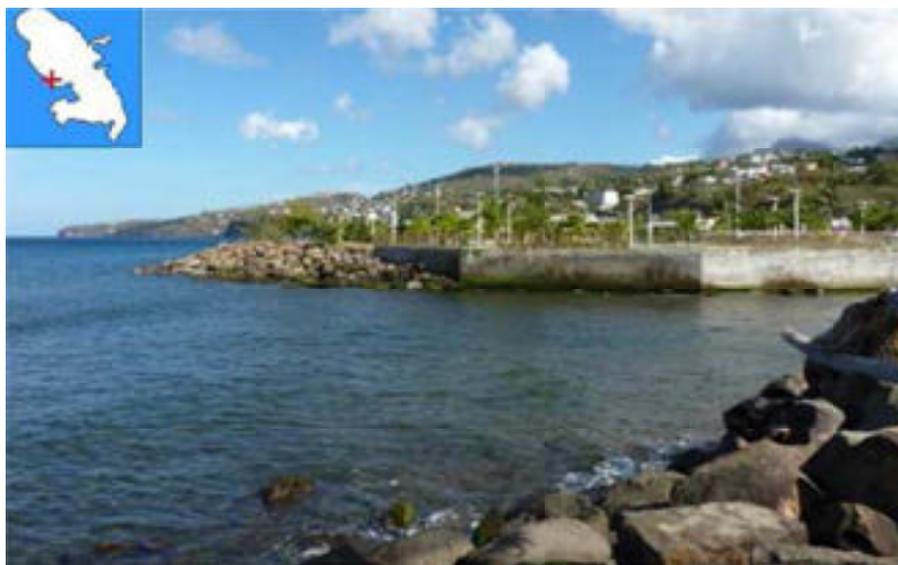
*Illustration 18 : Estuaire de la place des Arawaks dans la ville de Schoelcher (rivière Case Navire).
Source : Paulineau M. (2012)*

Pour les estuaires : limite recoupant les deux extrémités de l'estuaire (cf. Illustration 18 et Illustration 19)

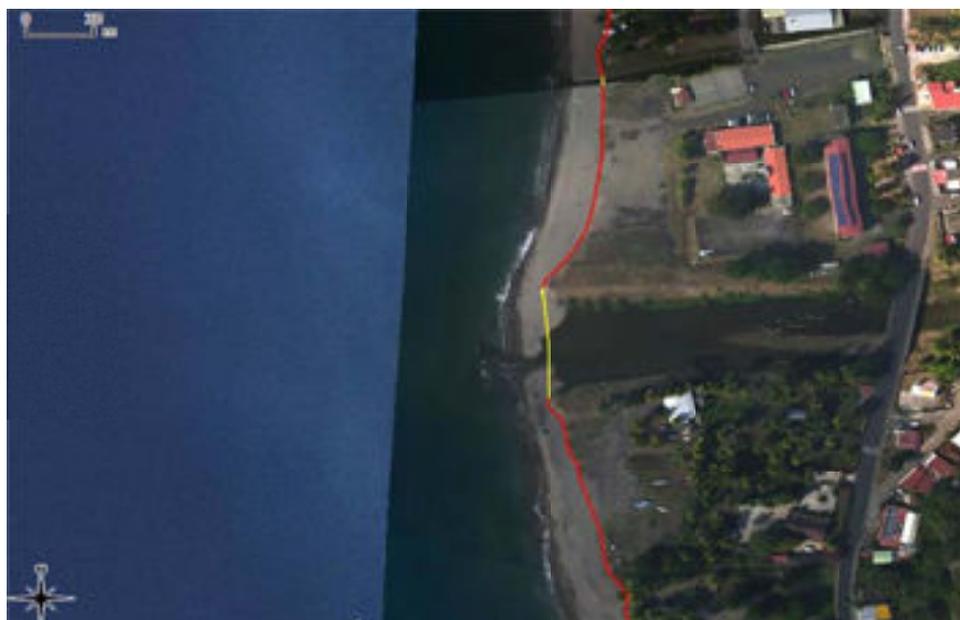
*Illustration 19 : Limite recoupant les deux extrémités d'un estuaire au Carbet (côte Caraïbe)
Fond cartographique : Ortho HR 2010 - IGN*

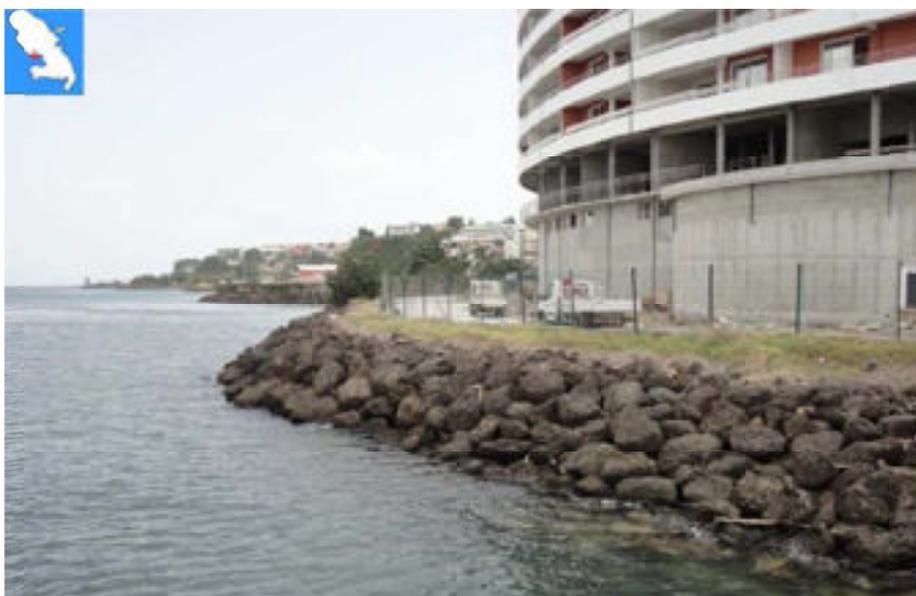
Illustration 20 : Enrochements au niveau de la construction d'un immeuble (Pointe Simon - Ville de Fort de France). Source : Paulineau M. (2012)

Pour les ouvrages de défense contre la mer, type enrochements : ligne d'humectation (limite de swash) (cf. Illustration 20 et Illustration 21)

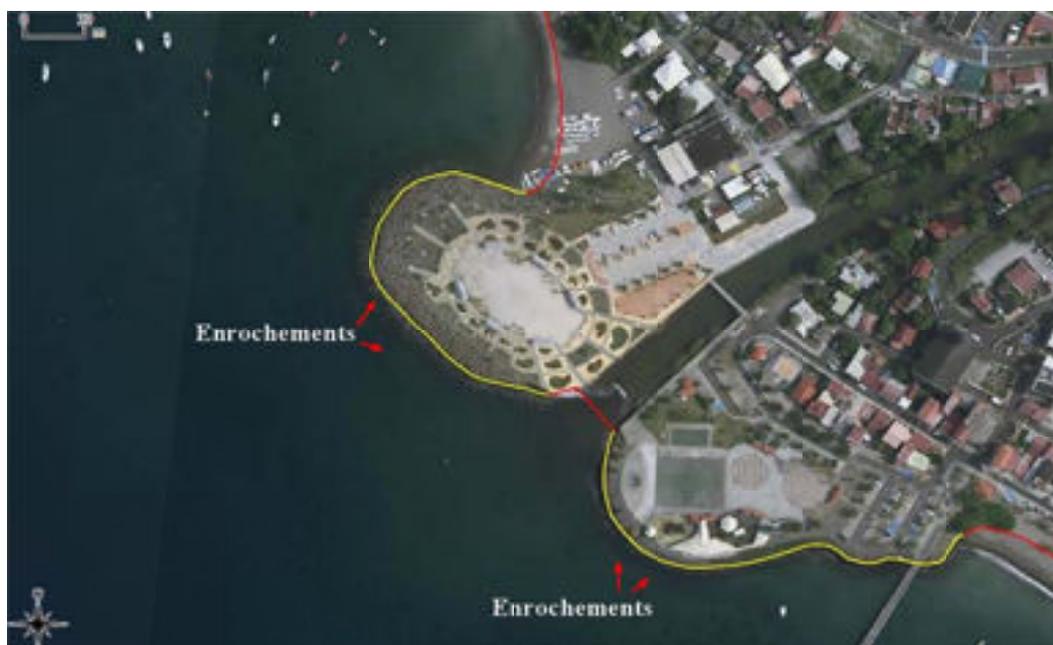
*Illustration 21 : Limite de la ligne d'humectation des enrochements au niveau de la place des Arawaks à Schœlcher (côte Caraïbe)
Fond cartographique : Ortho HR 2010 - IGN*

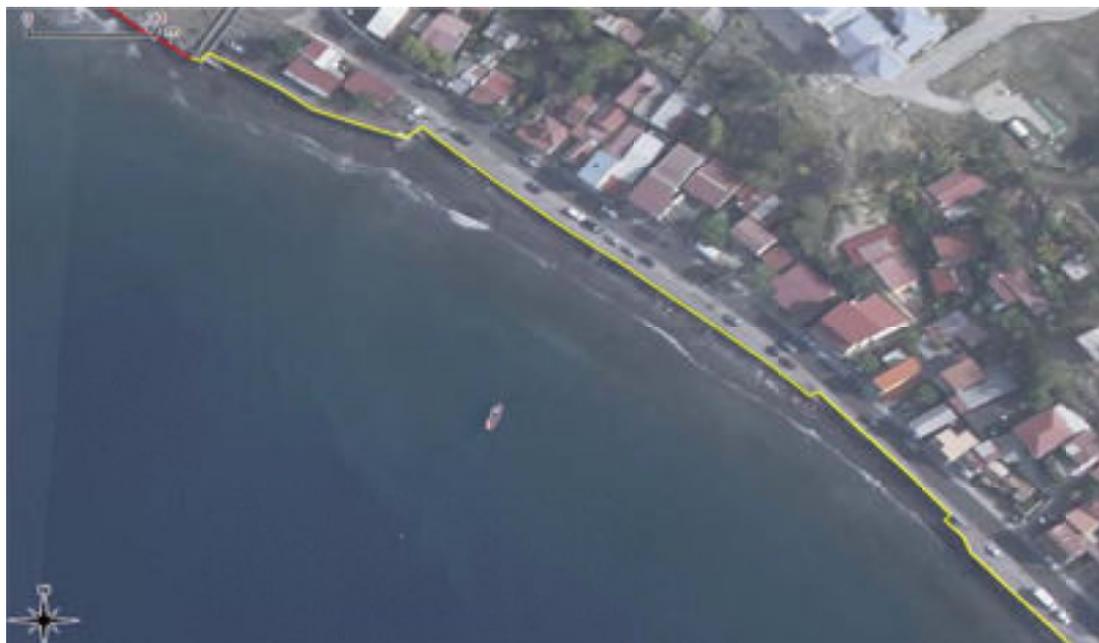
*Illustration 22 : Limite supérieure d'un mur anti-houle au Prêcheur (côte nord Caraïbe)
Fond cartographique : Ortho HR 2010 - IGN*

Pour les ouvrages de défense contre la mer, type murs anti-houle : limite supérieure du mur (cf. Illustration 22)

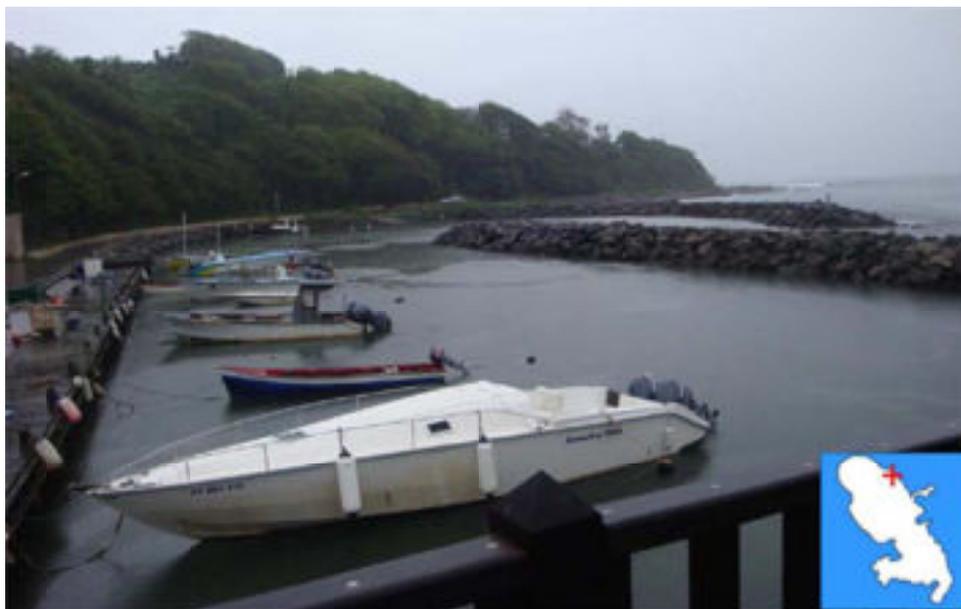
Illustration 23 : Ouvrage portuaire au niveau de la ville du Marigot. Le port est ici constitué de deux digues en enrochements. Source : Paulineau M. (2012)

Pour les ouvrages portuaires : limites des aménagements, côté mer (cf. Illustration 23 et Illustration 24)

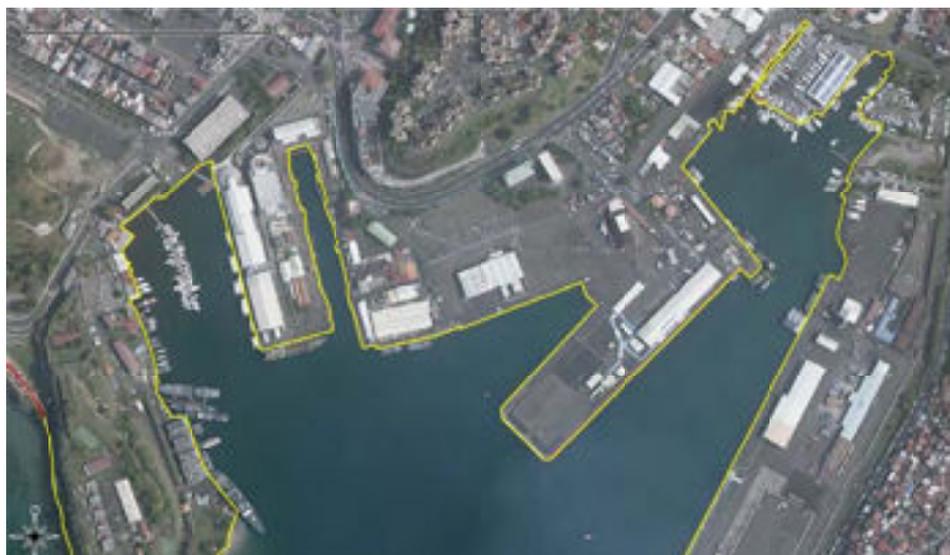
Illustration 24 : Limite du port de Fort-de-France. Fond cartographique : Ortho HR 2010 – IGN

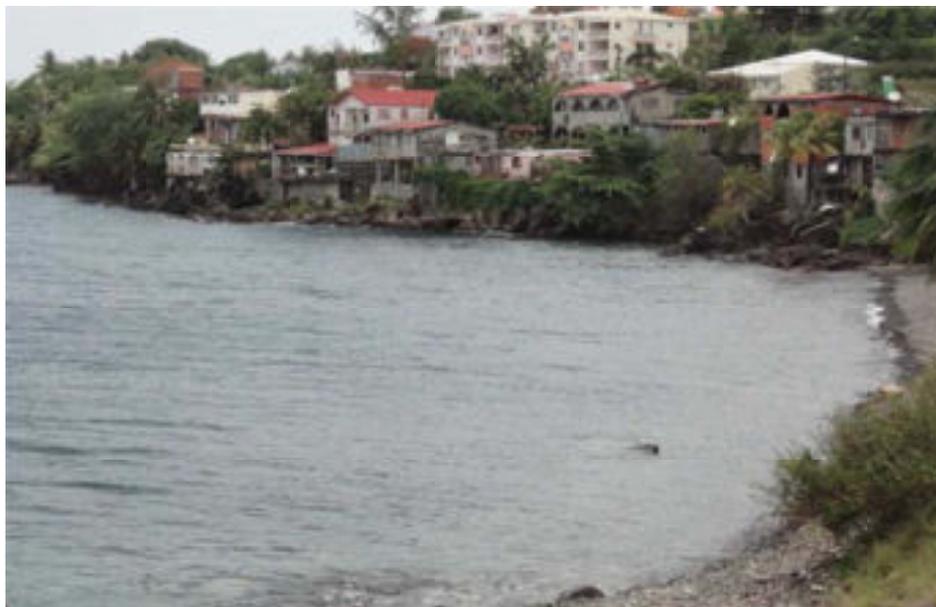
Illustration 25 : *Habitations en front de mer (Pointe de la Vierge - Fort-de-France).*
Source : Paulineau M. (2012)

Pour les aménagements urbains : limites des aménagements, côté mer (cf. Illustration 25 et Illustration 26)

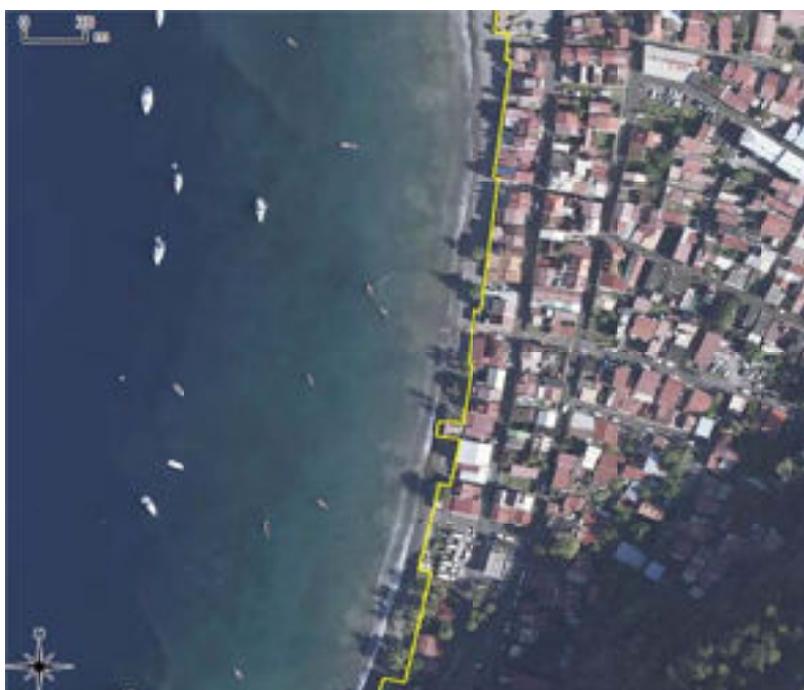
Illustration 26 : *Limite extérieure des habitations en front de mer au Prêcheur*
Fond cartographique : Ortho HR 2010 - IGN

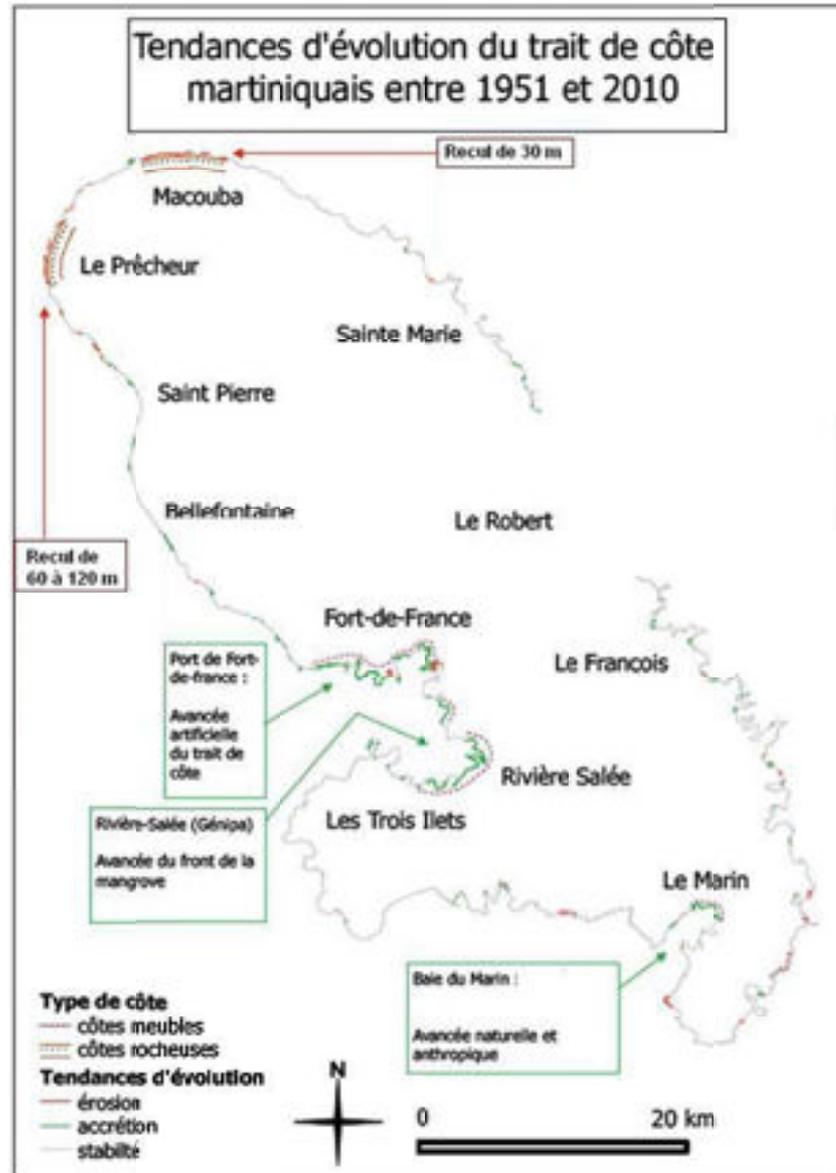
Illustration 28 : Tendances d'évolution du trait de côte martiniquais entre 1951 et 2010.
Source : Paulineau M. (2012)

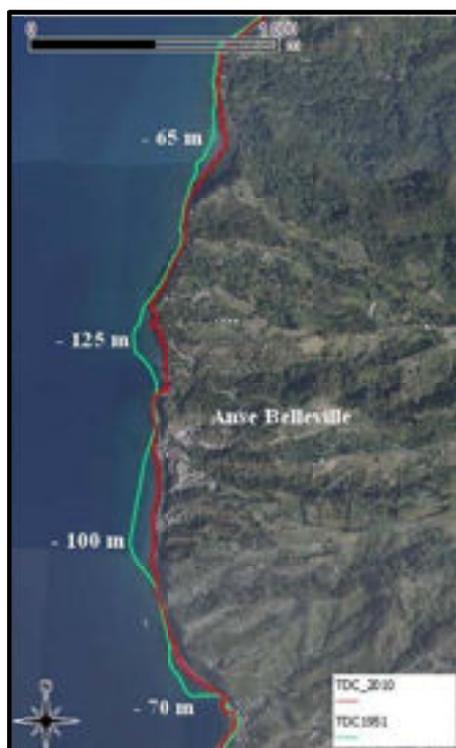
Les reculs les plus importants sont donc observés au nord-ouest, entre le quartier des Abymes et l'Anse à Galets, sur 5 km environ d'un littoral constitué principalement de falaises, avec quelques intercalations de plages. Dans le secteur de l'Anse Belleville en particulier, le recul atteint les valeurs maximales de 100 voire 125 m (soit un recul de 1,5 à 2 mètres/an environ) (Illustration 29).

Illustration 29 : Recul du trait de côte de 1951 à 2010 au niveau de l'Anse Belleville (Prêcheur). Fond cartographique : Ortho HR 2010 - IGN (1 /12000)

La forte érosion au niveau du Prêcheur avait été constatée entre 1954 et 1983 : le recul n'était alors que de 25 mètres (Lachassagne et Lallier, 1990). De 1955 à 1994, le recul le plus important était de 75 mètres à l'Anse Belleville (Saffache et Desse, 1999).

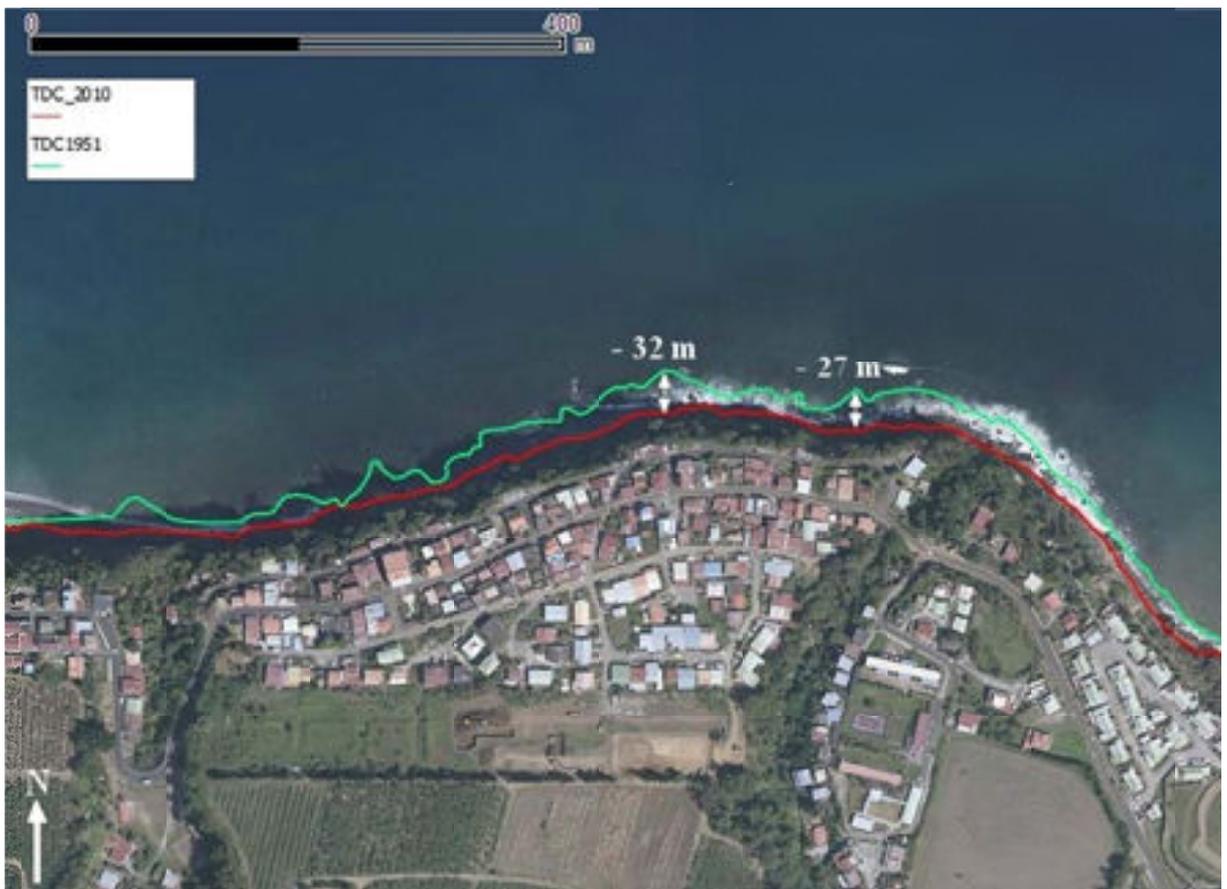
Un net recul est également constaté sur le littoral nord, entre Macouba et Grand Rivière, caractérisé par des côtes rocheuses et plus particulièrement des côtes à falaises escarpées. Le recul est de l'ordre de 30 mètres entre 1951 et 2010 (soit un recul d'environ 50 centimètres/an) (Illustration 30).

*Illustration 30 : Erosion des falaises de Macouba.
Fond cartographique : Ortho HR 2010 - IGN (1/5000)*

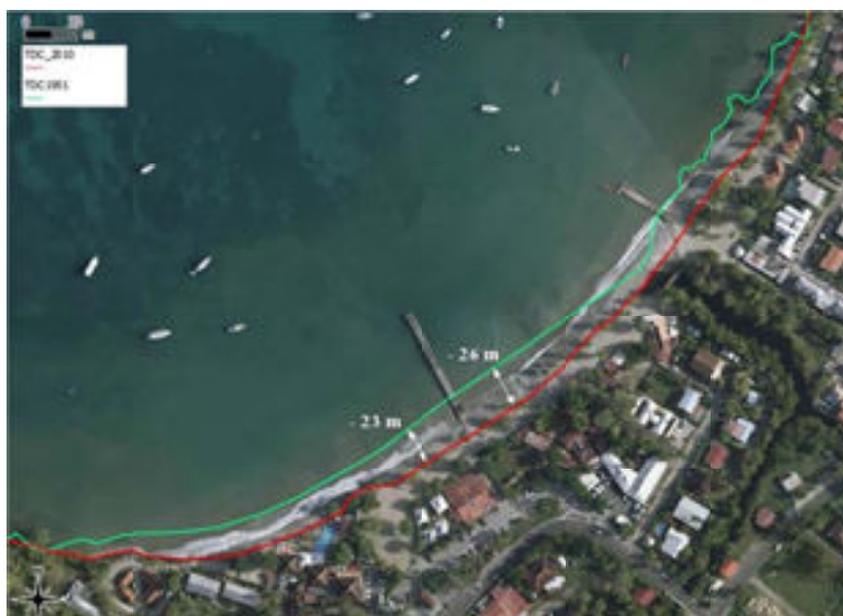
Plusieurs plages sableuses au sud de l'île, présentent des reculs significatifs comme celle de l'Anse à l'âne aux Trois-Ilets avec un recul moyen de près de 25 mètres en 60 ans (40 cm/an environ) (Illustration 31). La plage de Grande Anse à Sainte Anne a connu une érosion de près de 30 m de 1951 à 2010 (Illustration 32). Des témoignages précisent que les cyclones ALLEN (1980) et DAVID (1979) auraient, à eux seuls, entraîné un recul de 20 m, ce qui aurait largement contribué au recul observé sur 60 ans.

*Illustration 31 : Recul du trait de côte au niveau de la plage de l'Anse à l'âne aux Trois Ilets
Fond cartographique : Ortho HR 2010 – IGN (1/2500)*

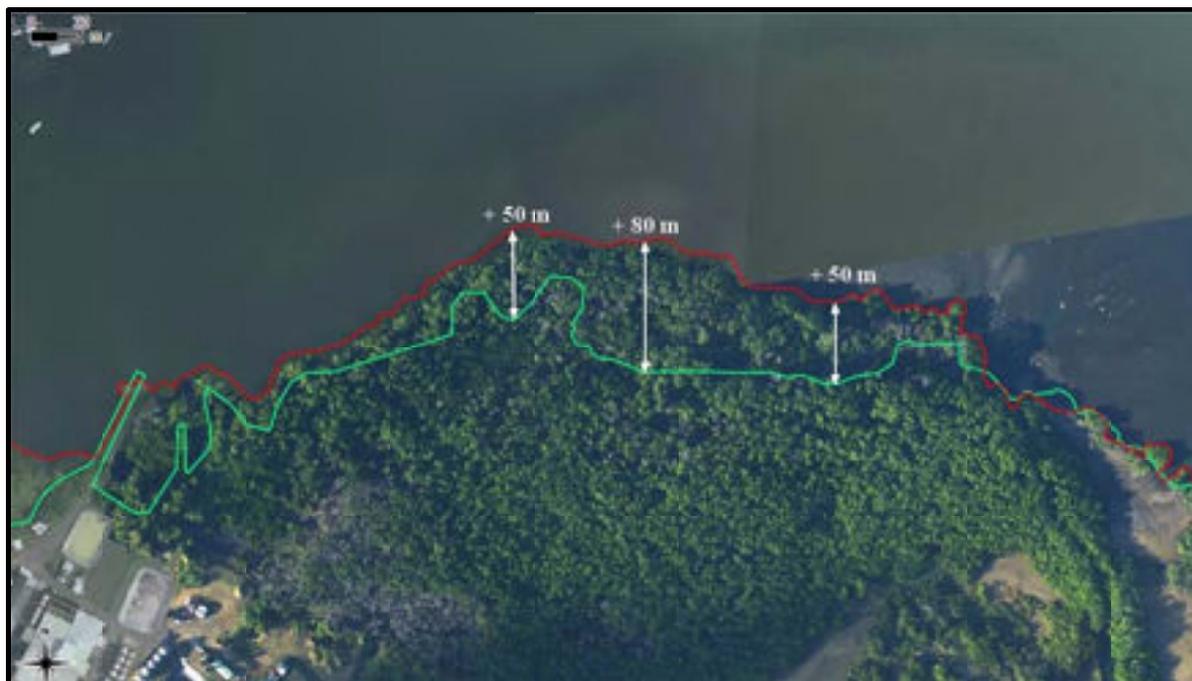
(Illustration 33). Dans la baie du Simon au François, la mangrove a progressé jusqu'à 80 mètres à certains endroits (soit une avancée comprise elle aussi entre 1 et 2 mètres/an) (Illustration 34).

Illustration 34 : Avancée du front de la mangrove dans la baie du Simon au François (côte Atlantique)
Fond cartographique : Ortho HR 2010 – IGN (1 /2500)

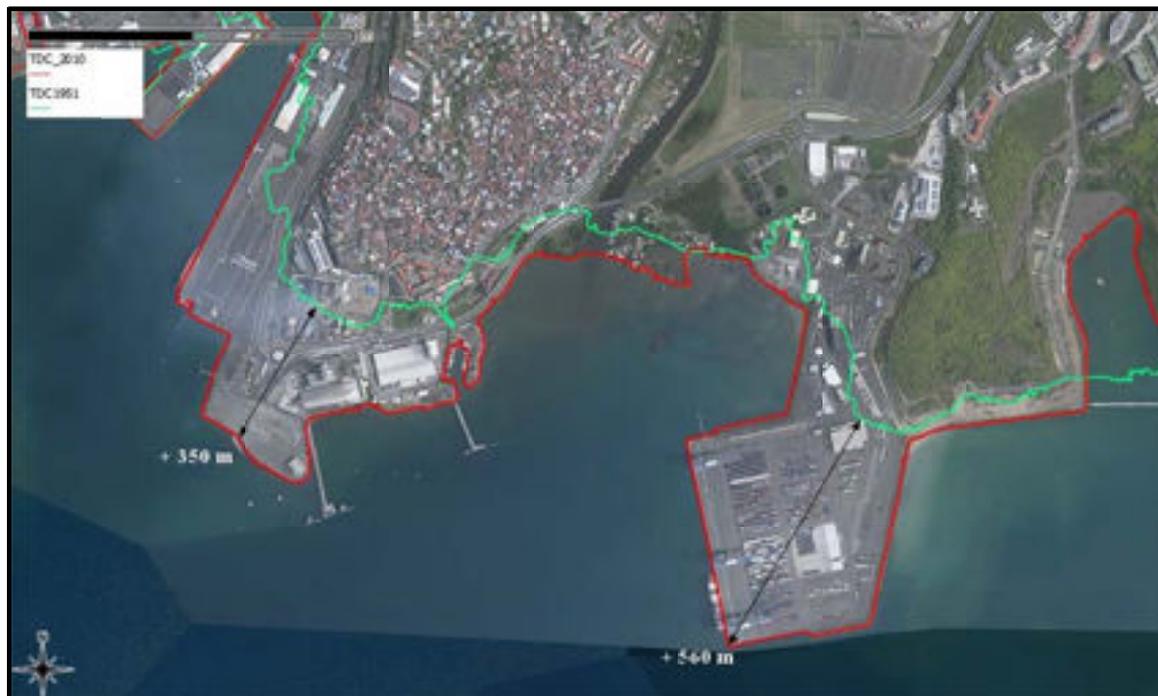
Illustration 36 : Avancée du trait de côte par la construction du port de Fort-de-France
Fond cartographique : Ortho HR 2010 – IGN (1/20000)

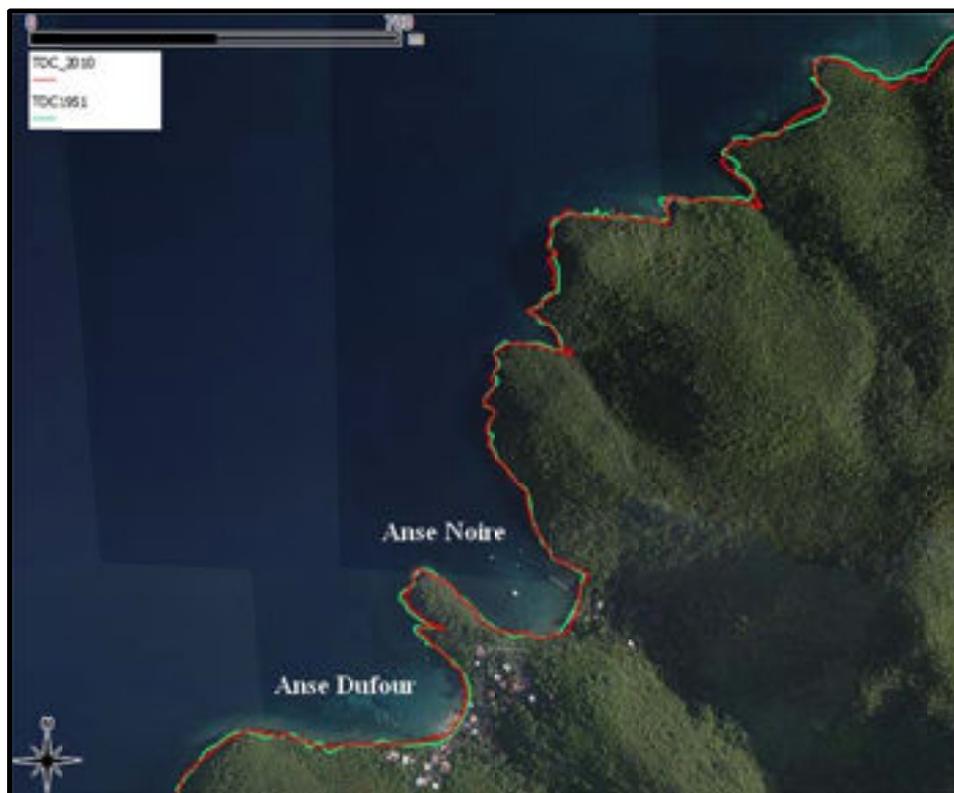
Cette relative stabilité s'observe également aux Anses-d'Arlet, où le trait de côte ne semble pas avoir évolué de manière significative (Illustration 38). De même au nord, les secteurs du Lorrain, de Marigot ou encore de Basse Pointe (Illustration 39) témoignent d'une stabilité qui contraste avec le recul net observé dans les espaces voisins.

Illustration 38 : Relative stabilité des côtes rocheuses et sableuses au niveau des Anses-d'Arlet (sud ouest de l'île). Fond cartographique : Ortho HR 2010 – IGN (1/10000)

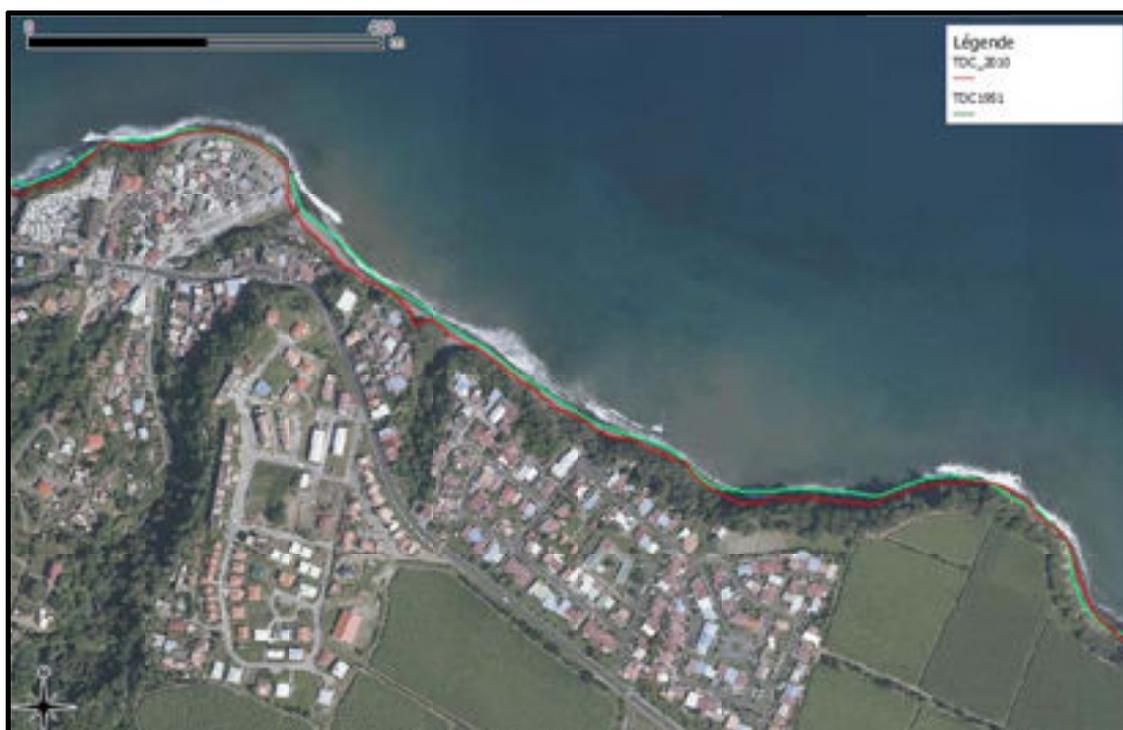
Illustration 39 Stabilité des côtes au niveau de la ville de Basse Pointe au nord. Fond cartographique : Ortho HR 2010 - IGN (1/5000)
